有機フッ素化合物（PFOS及び PFOA）の調査結果について

1. 工業団地における調査結果について

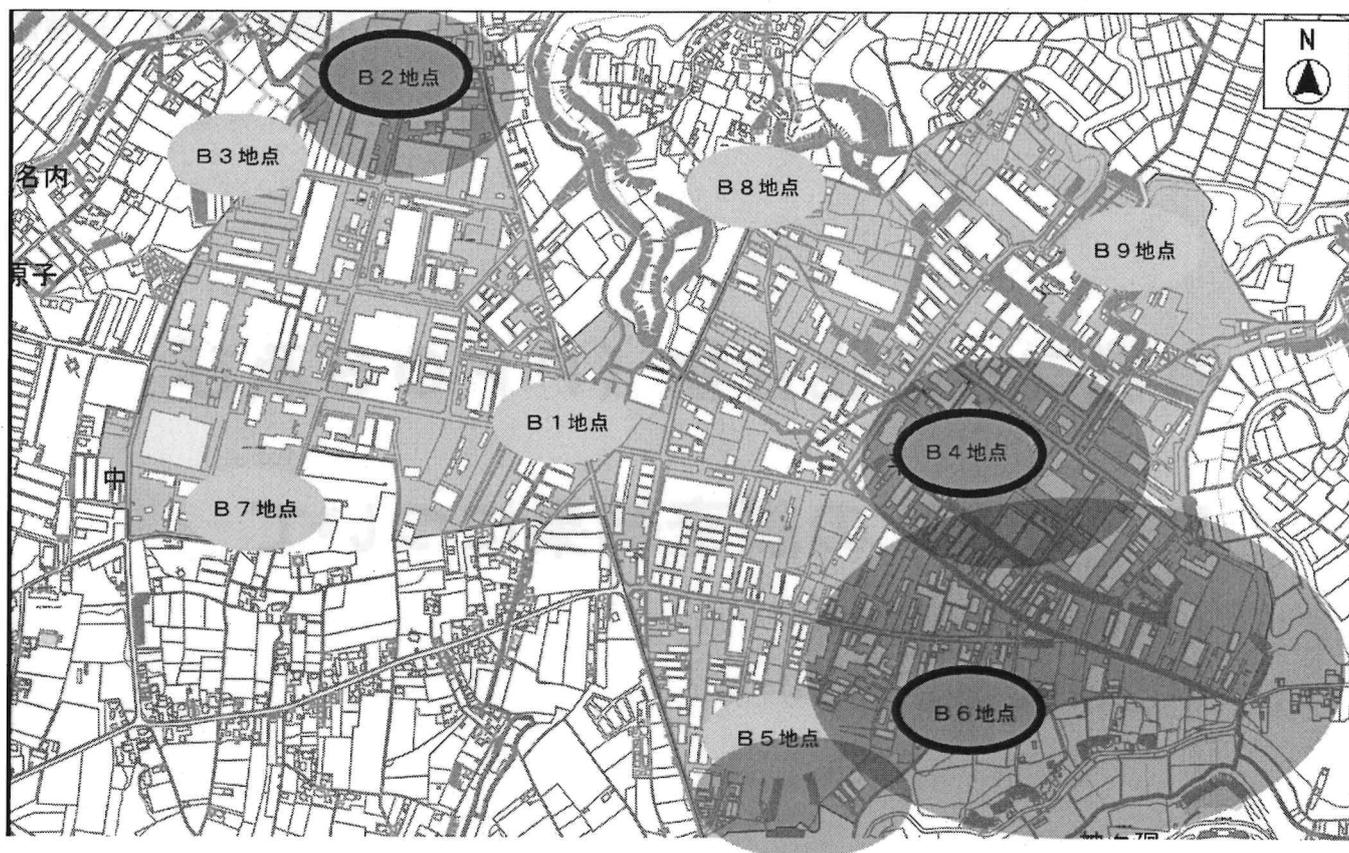
白井工業団地に市が設置している観測用井戸で、暫定指針値の超過が確認されたB2・B4・B6の周辺200メートルの範囲内にある井戸の諸元調査及び水質調査を実施。調査した井戸で超過が確認された場合は、さらに200メートル範囲を拡大し、計8回に渡って採水。（調査範囲は資料2ページ）
